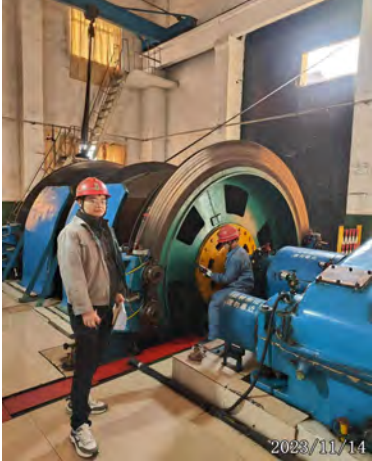
序号	报告编号	发布日期	结论	影像资料
232	GX-B1310/21-2-23372	2023/12/15	符合标准要求。

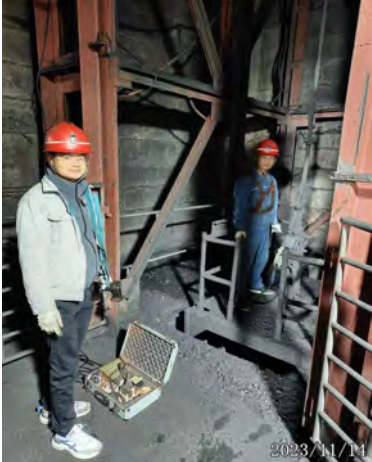
233	GX-B1427/21-2-23372	2023/12/15	符合标准要求。

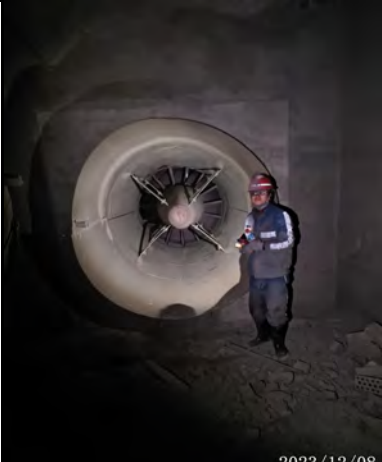
242	GX-B1428/21-2-23415	2023/12/29	无缺陷迹痕显示。
